Correction of Severe Rotation of the Right Maxillary Central Incisor during the Permanent Dentition Period: A Case Report

Mollabashi V, Noorani A. Correction of Severe Rotation of the Right Maxillary Central Incisor during the Permanent Dentition Period: A Case Report. *Avicenna J Clin Med.* 2018; 25(1): 67-71. DOI: 10.21859/ajcm.25.1.67 .

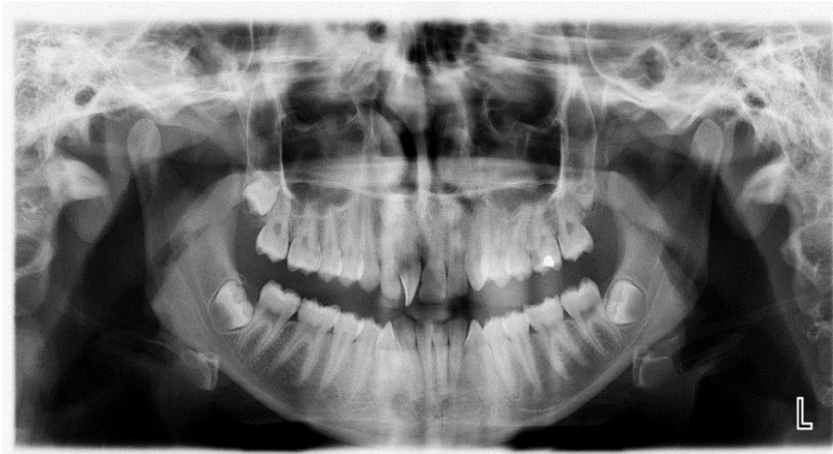
شکل ۲: نمای رادیوگرافیک پانورامیک بیمار

دندان ثنایای میانی راست فک بالا که فضای کافی برای اصلاح چرخش دندان نداشت به بخش ارتودنسی دانشکده دندانپزشکی همدان مراجعه نمود. از آنجایی که بیمار سابقه ضربه در کودکی را به خاطر می‌آورد، احتمالاً تروما به ثنایای شیری و جابه‌جایی جوانه دندان دائمی مذکور یا انکیلوز ثنایای شیری و مسیر رویشی نامناسب دندان دائمی جایگزین می‌تواند در ایجاد این ناهنجاری نقش داشته باشد. در حقیقت، بدشکلی تاج دندان ثنایای دائمی احتمال تروما در گذشته را تقویت می‌نماید (شکل ۱، ۲).

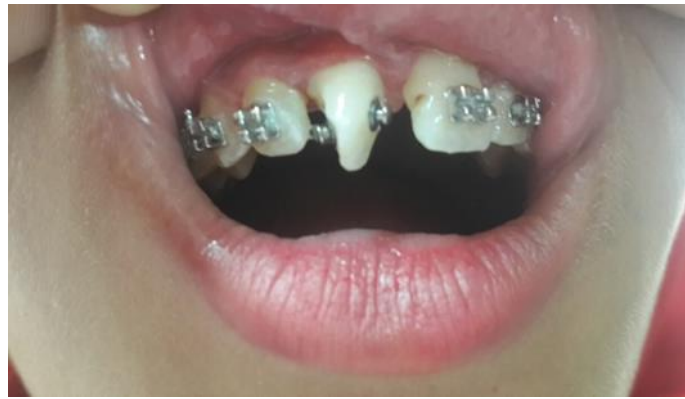
شکل ۴: نمای روبه‌رو از دندان چرخیده پس از ایجاد فضا

پس از ایجاد فضا به منظور Leveling & Aligning و حفظ فضای مذکور، آرچ وایرهای ۱۴ و ۱۶ هزارم اینچ استنلس استیل با دو استاپ در مزیال و دیستال فضای ثنایای راست قرار داده شدند. در ادامه جهت اصلاح چرخش، دو عدد Button در سطح باکال و لینگوال این دندان و یک عدد نیز در سطح پالاتال ثنایای چپ باند گردیدند و توسط Chain باکال دندان چرخیده به براکت لترال و پالاتال آن به پالاتال سانترال چپ متصل شد (وایر انتخابی در این مرحله ۱۸ استیل با دو استاپ در مزیال و دیستال دندان ثنایا بود) (شکل ۴). در نهایت یک چرخش شدید ۹۰ درجه‌ای دندان ثنایای میانی راست بالا طی ۵ ماه فاز فعال درمان اصلاح گردید (شکل ۵).

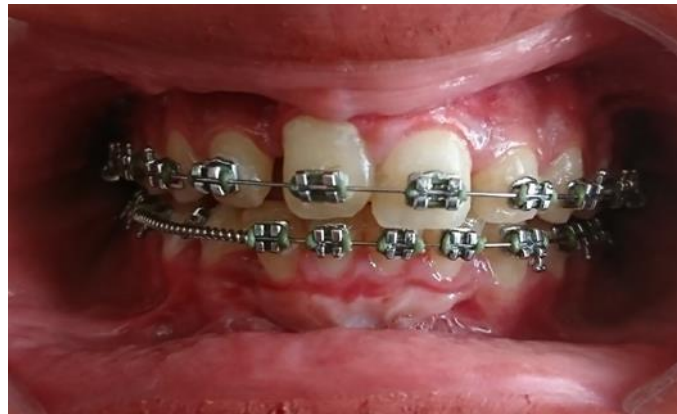
شکل ۵: نمای نهایی پس از اصلاح چرخش دندان
